# Milieuhygiënisch bodemonderzoek Hutdijk en Sophiastraat te Waalre

In opdracht van:  
Gemeente Waalre

Projectnummer:  
20220194

Datum:  
1 maart 2023

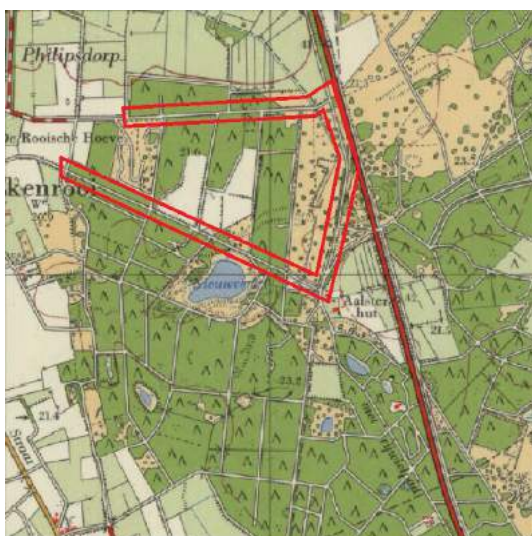
1990 2010  
**Figuur 2.2: Historische topografische kaarten van de onderzoekslocatie (rode contour)**

De Hudedijk en Sophiastreet zijn wegen van voor 1940. Tot omstreeks 1990 is rondom de locaties geen bebouwing aanwezig. Na deze tijd zijn in het westelijk gedeelte nieuwbouwwijken van Waalre zichtbaar. Rond 1960 is A2 ten oosten aangelegd. De huidige situatie is grotendeels vergelijkbaar met de situatie zoals deze aanwezig was in 1990. Voor zover bekend hebben op de onderzoekslocatie zelf geen milieubelastende bedrijfsactiviteiten plaatsgevonden. Het is niet bekend of het terrein in het verleden is opgehoogd of gedempt. Ter plaatse van de Leenderweg 1 is een melding van een ondergrondse HBO-tank aanwezig.

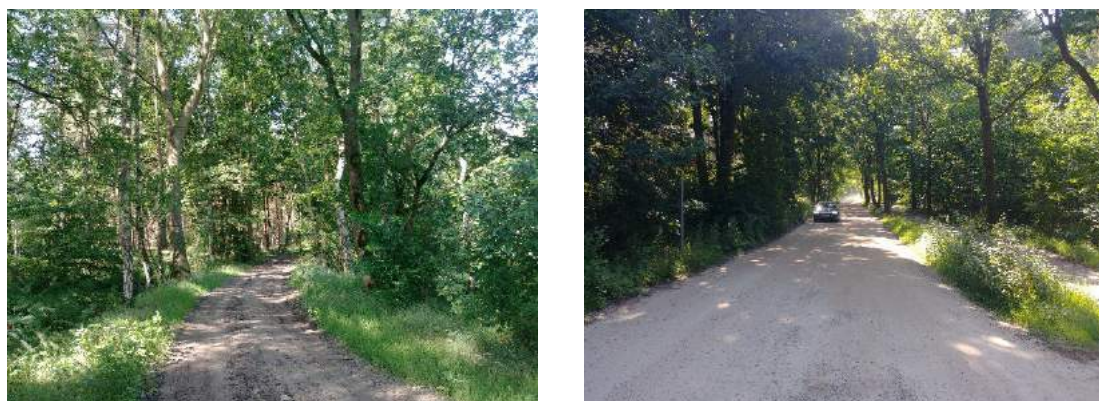
**Figuur 2.3: Foto's onderzoekslocatie**

Met uitzondering van de verhardingslaag ter plaatse van de Hutdijk zijn tijdens de terreinverkenning aan het oppervlak van de locatie geen indicaties verkregen die in verband kunnen worden gebracht met een mogelijke verontreiniging van de bodem. Voor zover zintuiglijk waarneembaar zijn er bij de indicatieve inspectie geen asbestverdachte materialen op de bodem aangetroffen.
