Asbestinventarisatie rapport
**Asbestinventarisatie geschikt voor de verwijdering van het in dit rapport genoemde
asbesthoudende materiaal, geschikt voor volledige renovatie of totaalsloop
van de boerderij aan de Valkenswaardseweg 16 en 18 te Waalre**

I. TITELBLAD**Projectgegevens**

Adres : Valkenswaardseweg 16 en 18
Postcode en plaats : 5582VB Waalre
Projectnummer : 2022-161 Versie (1)
Project datum : 31 augustus 2022
Geldig tot : 1 september 2025

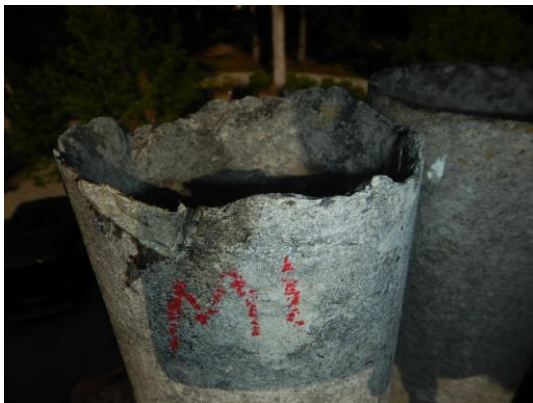
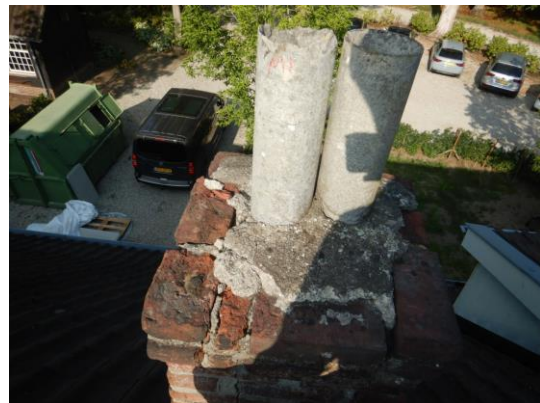
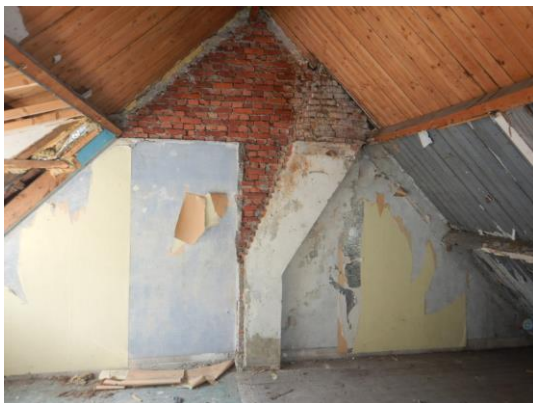
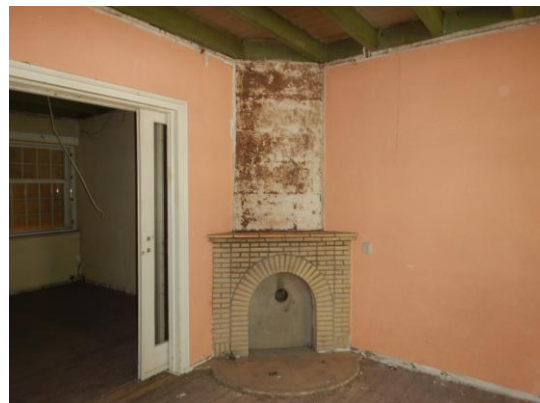
Toepassing B1: Rookgasafvoerpijp

| Locatie | Van de begane grond tot op het dak van de middelste schoorsteen van de boerderij | Monstercode | M1 |
| Asbesthoudend | ja | Asbestsoort | Crocidoliet; Chrysotiel |
| Analysecertificaat | 1404768 | Percentage | 5-10%; 10-15% |
| Hechtgebondenheid | hechtgebonden | Beschadiging | licht |
| Graad van verwerking | licht | Risicoklasse | 1 binnensanering of 2A binnensanering |
| Hoeveelheid | 14 m ¹ | Bevestiging | gestort |

| Opmerkingen | Het betreft 2 pijpen langs elkaar van ca. 7,00 m lang bestaande uit losse tegen elkaar ingestorte delen. Wanneer de pijpen als geheel te verwijderen zijn kan dit in risicoklasse 1, als hier geen mogelijkheid toe is moet het in risicoklasse 2a. |

| Aanbevelingen | Geen direct risico, bron verwijderen voorafgaand aan renovatie en/of sloop. |

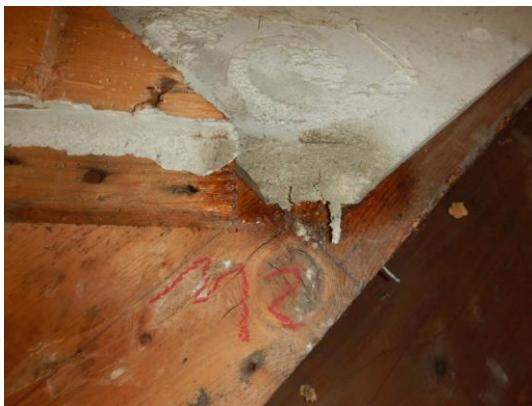
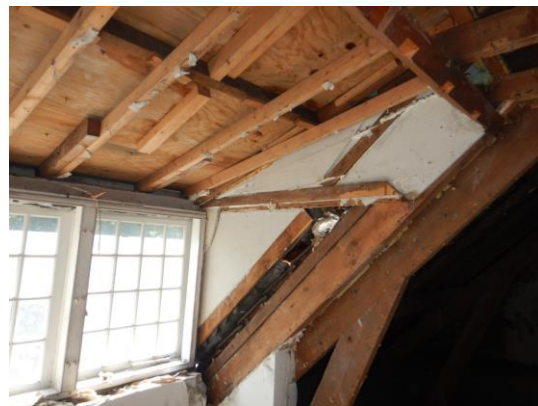
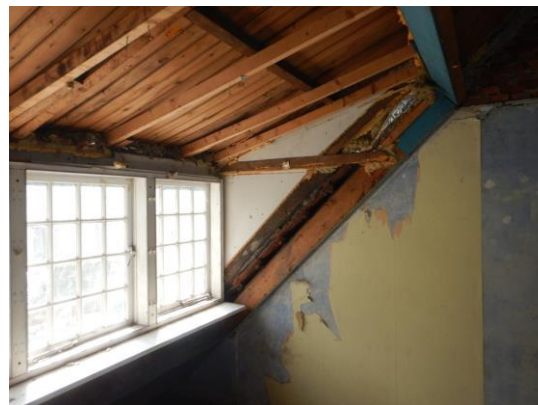
| Toepassing B2: Board | | | |

| Toepassing B2: Board | | | |
|---|---|---|---|
| Locatie | Als aftimmering rond de dakkapellen aan de straatzijde en restanten tegen het dak van #18 | Monstercode | M2 |
| Asbesthoudend | nee | Asbestsoort | N.v.t |
| Analysecertificaat | 1404768 | Percentage | < 0,1% |

| Aanbevelingen | Geen risico, niet asbesthoudend. |

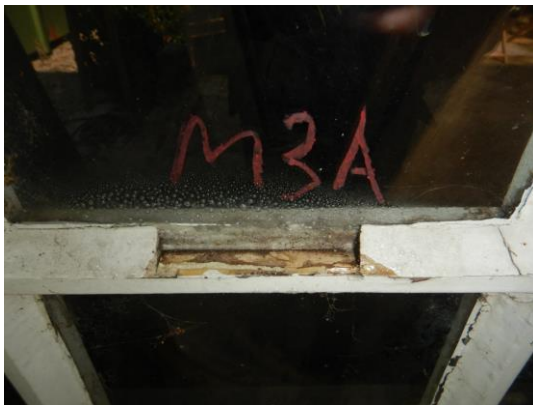
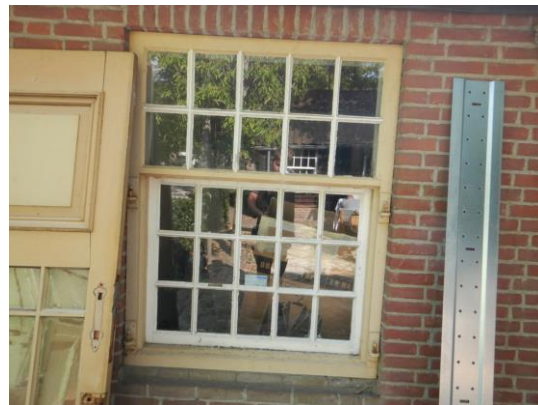
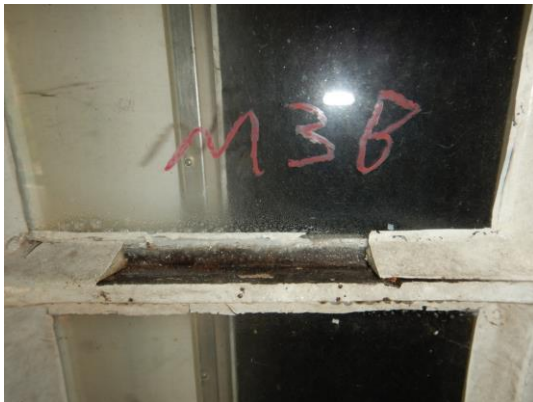
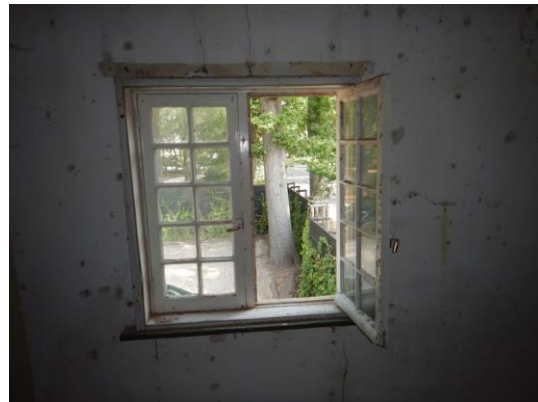
| Toepassing B3: stopverf | | | |

| Toepassing B3: stopverf | | | |
|---|---|---|---|
| Locatie | In de ramen van de boerderij | Monstercode | M3 |
| Asbesthoudend | nee | Asbestsoort | N.v.t. |
| Analysecertificaat | 1404768 | Percentage | < 0,1% |

| Opmerkingen | Er is een verzamelmonster genomen. |

| Aanbevelingen | Geen risico, niet asbesthoudend. |

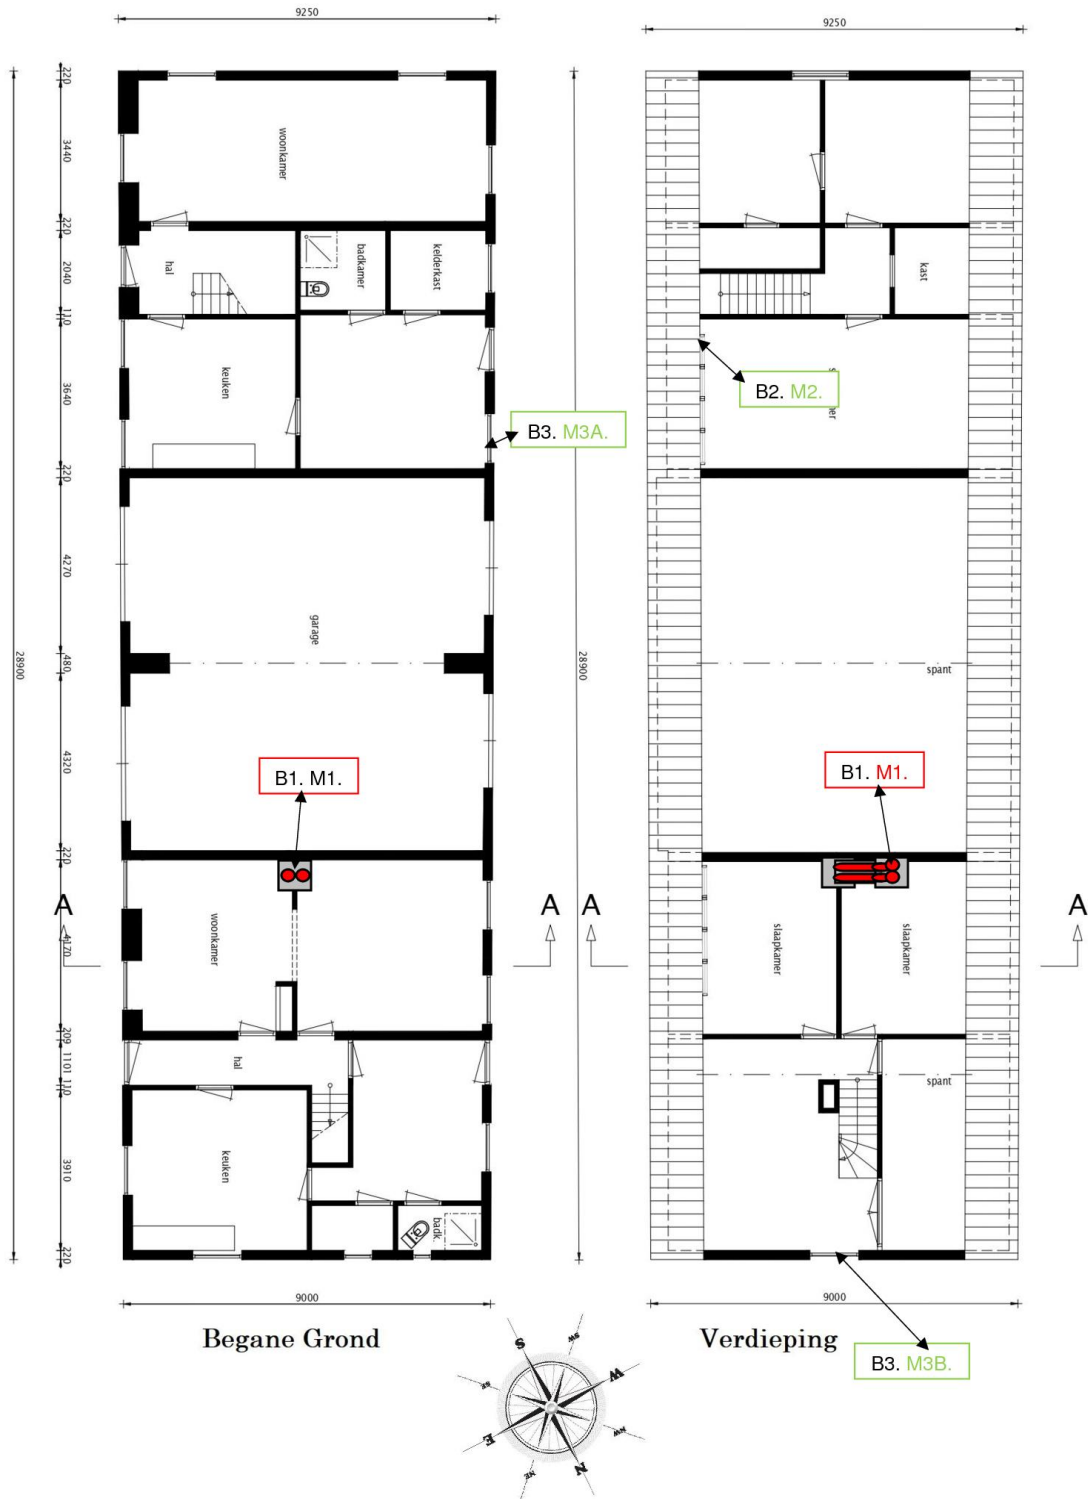
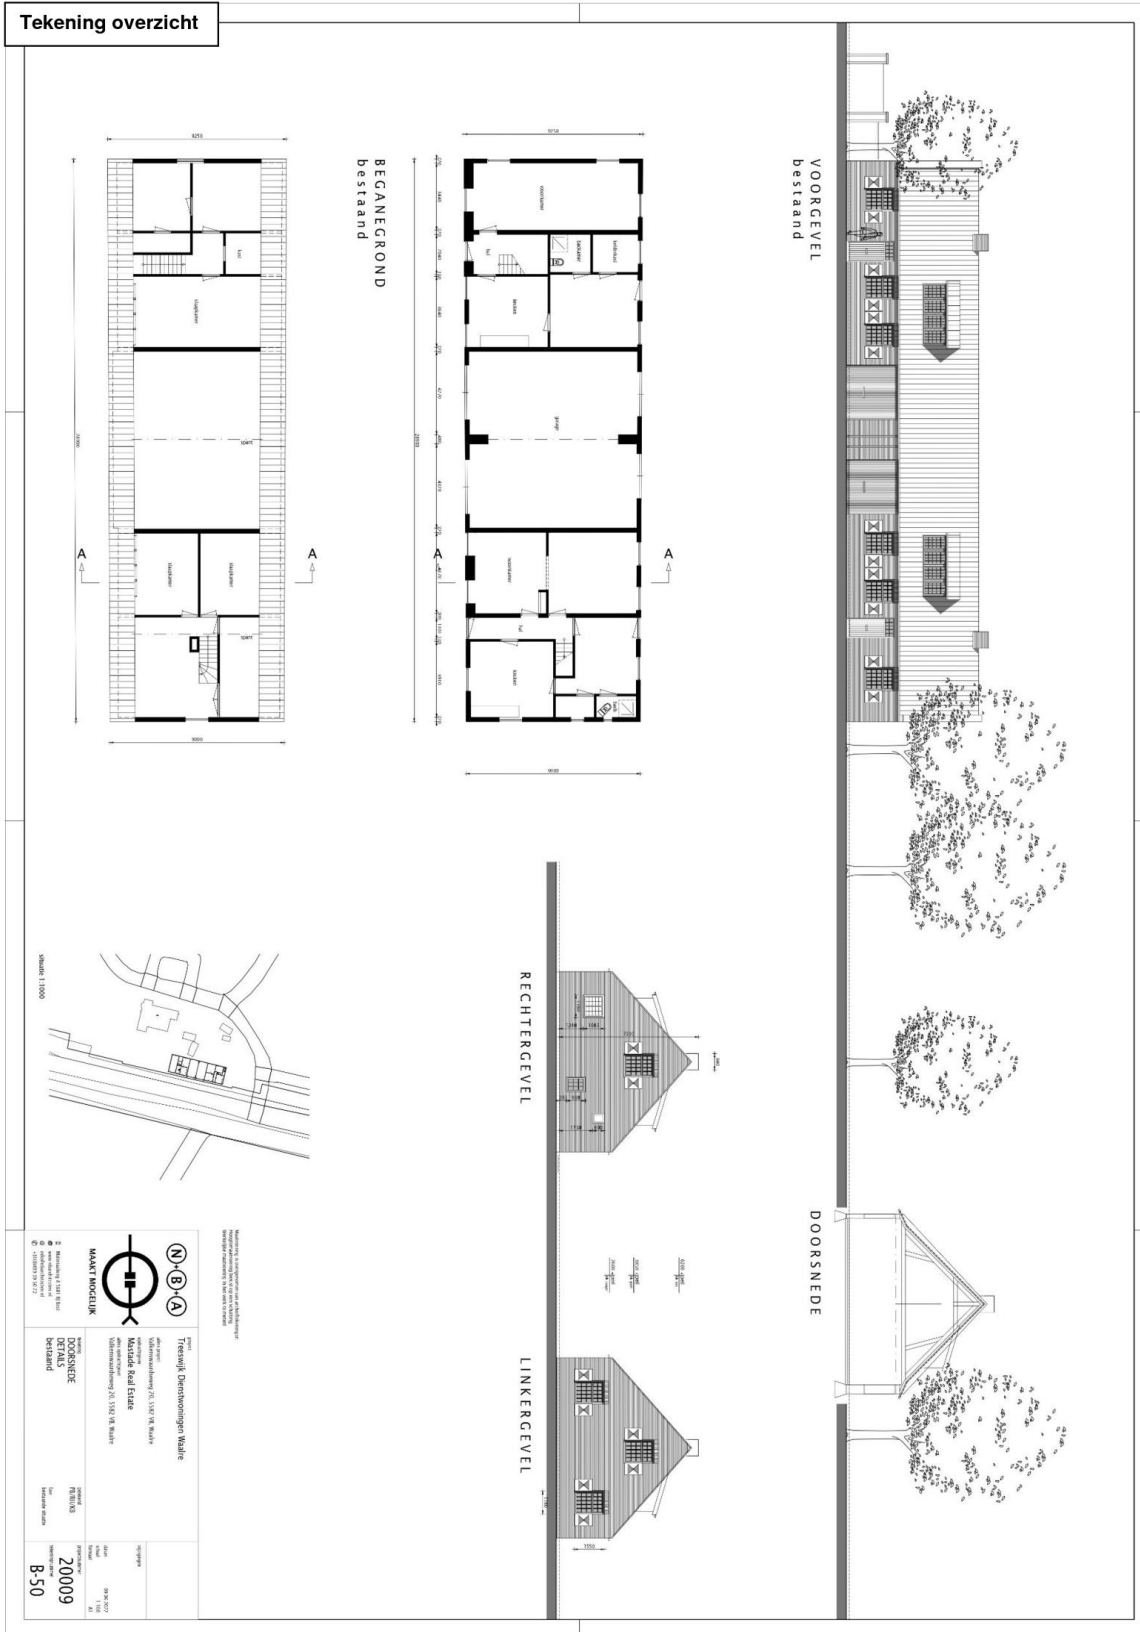
Plattegrond

De volledige aangegeven boerderij en het gebied daar rondom zijn onderzocht. Het onderzochte gebied en de aangetroffen asbesthoudende toepassingen staan op tekening aangegeven.
