# Treeswijk Dienstwoningen aan de Valkenswaardseweg te Waalre

Opdrachtnummer: 22ZP1103

**Rapport betreffende**  
Resultaten geotechnisch onderzoek

**Documentnummer**  
22ZP1103-adv-01

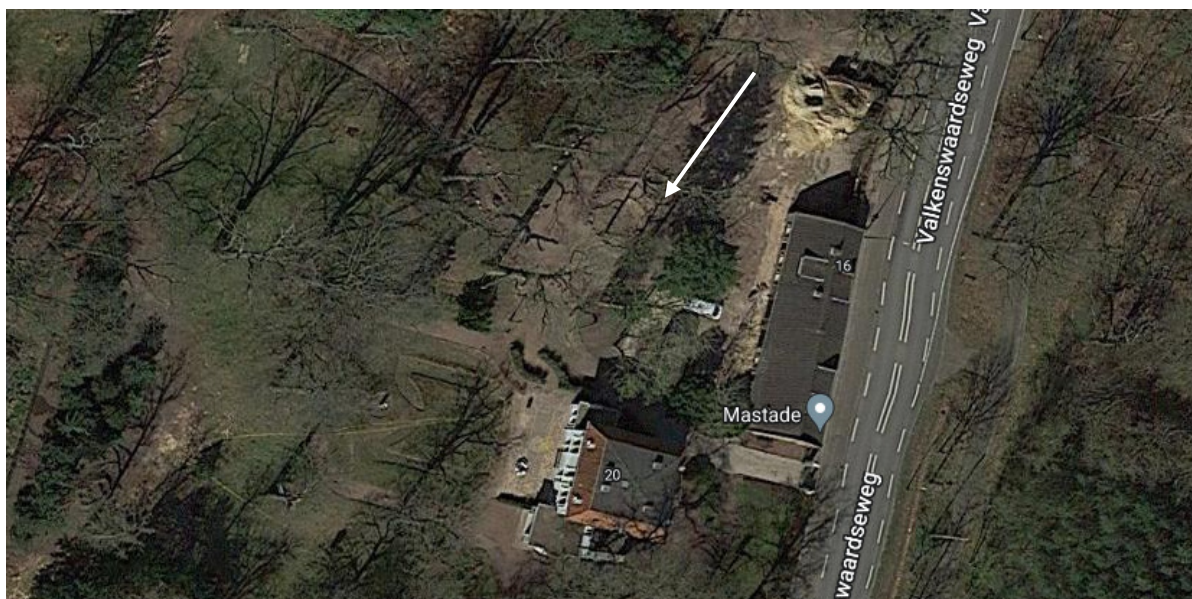
Afb. 1) Bovenaanzicht projectlocatie (bron: Google maps)

De projectlocatie is gelegen aan de Valkenswaardseweg te Waalre. De locatie is momenteel braakliggend en bevindt zich in bebouwd gebied. Voor de ligging van de projectlocatie wordt verwezen naar situatietekening SIT-01 onder bijlage A en de navolgende afbeelding.

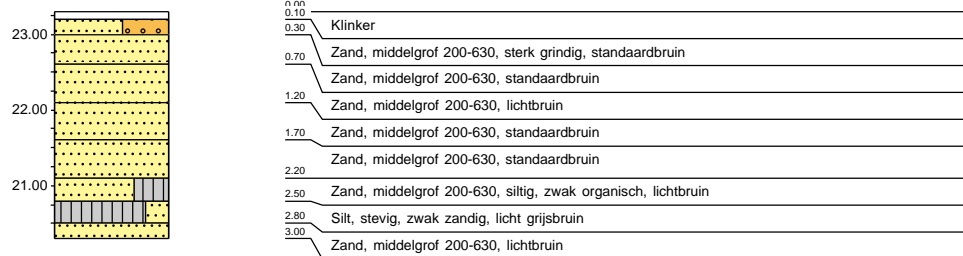
**Boring:** HB001  
Uitvoering op: 2-8-2022  
Uitvoering door: Geo Veld-S21

**Boornorm:** NEN-EN-ISO 22475-1

**Identificatie conform NEN-EN-ISO 14688-1**

x-coördinaat [m RD]: 160539.18  
y-coördinaat [m RD]: 375856.32  
Referentiehoogte [m]: 23.3 . N.A.P.  
Reden boring gestopt: Einddoel

Ter aanvulling op de sonderingen is een boring uitgevoerd over een diepte van ca. 3 meter. Tijdens het boorwerk is naar de grondwaterstand gepeild.

Voor het profiel van de boring wordt verwezen naar bijlage D; de locatie van het boorpunt is aangegeven op de situatietekening SIT-01 onder bijlage A. Voor een verklaring van de op de tekening en de boorprofiel gebruikte tekens wordt verwezen naar de “Verklaring Codering” die onder bijlage E aan dit rapport is toegevoegd.
