Treeswijk Dienstwoningen aan de Valkenswaardseweg te Waalre

Opdrachtnummer: 22ZP1103

Rapport betreffende
Resultaten geotechnisch onderzoek

Documentnummer
22ZP1103-adv-01

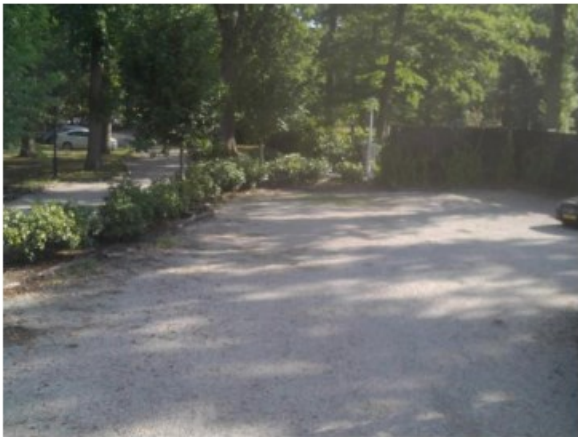
F001

Genomen op: 2 augustus 2022

Tijdens de uitvoering van het veldwerk zijn enkele foto's gemaakt. Voor de foto's en een tekening waarop met pijlen is aangegeven vanuit welke positie en in welke richting de foto's zijn gemaakt wordt verwezen naar bijlage A.
