Cultuurhistorisch onderzoek

projectnummer 0476348.100
concept revisie 00
22 februari 2022

Mastade Real Estate is voornemens om de boerderij gelegen aan de Valkenswaardseweg 18 te Waalre te transformeren en uit te breiden, waardoor parkeerplaatsen op het huidige terrein komen te vervallen. Deze parkeerplaatsen worden verplaatst naar de noordzijde van het terrein. De realisatie van dit nieuwe parkeerterrein inclusief de aanleg van een wandelpad (zie ontwerptekening figuur 1.2) vormt de scope van dit cultuurhistorisch onderzoek.

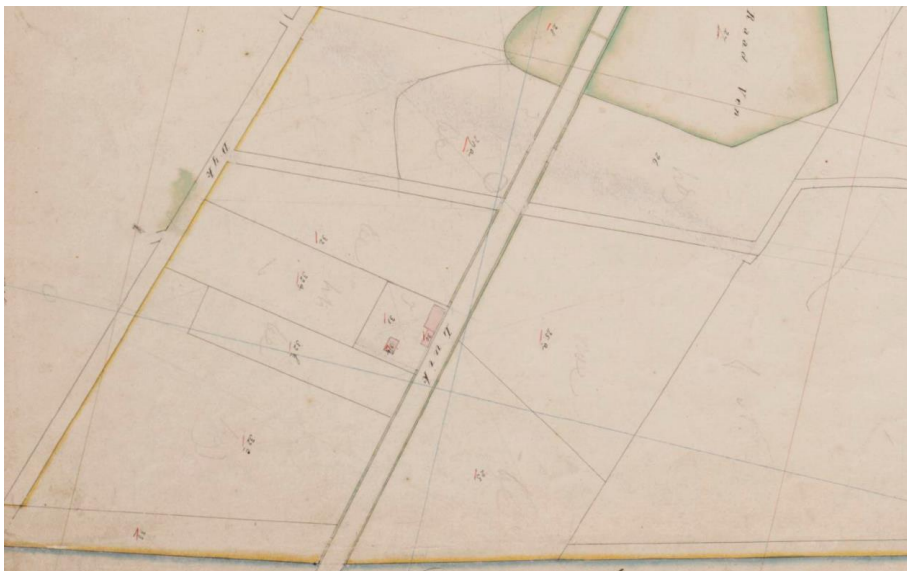
Figuur 3.2: Kadastrale minuut uit de periode 1830. De toen nog aanwezige boerderij is goed te zien. De omvang van de percelen suggereert een relatief klein perceel zonder wezenlijke parkaanleg.

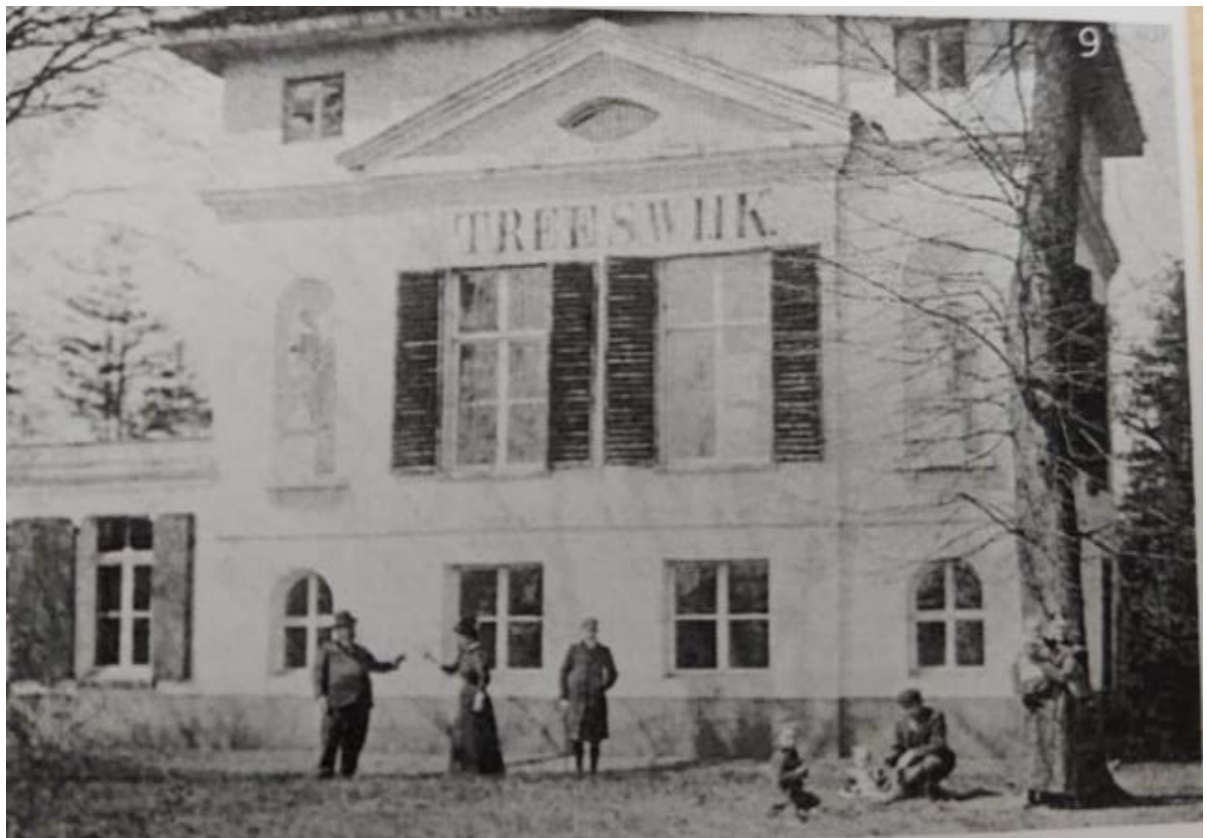
Figuur 3.3: de oudste gevonden foto van Huize Treeswijk, daterend uit begin 20^e eeuw, in elk geval vóór de verbouwing door de baron van Oldeneel.

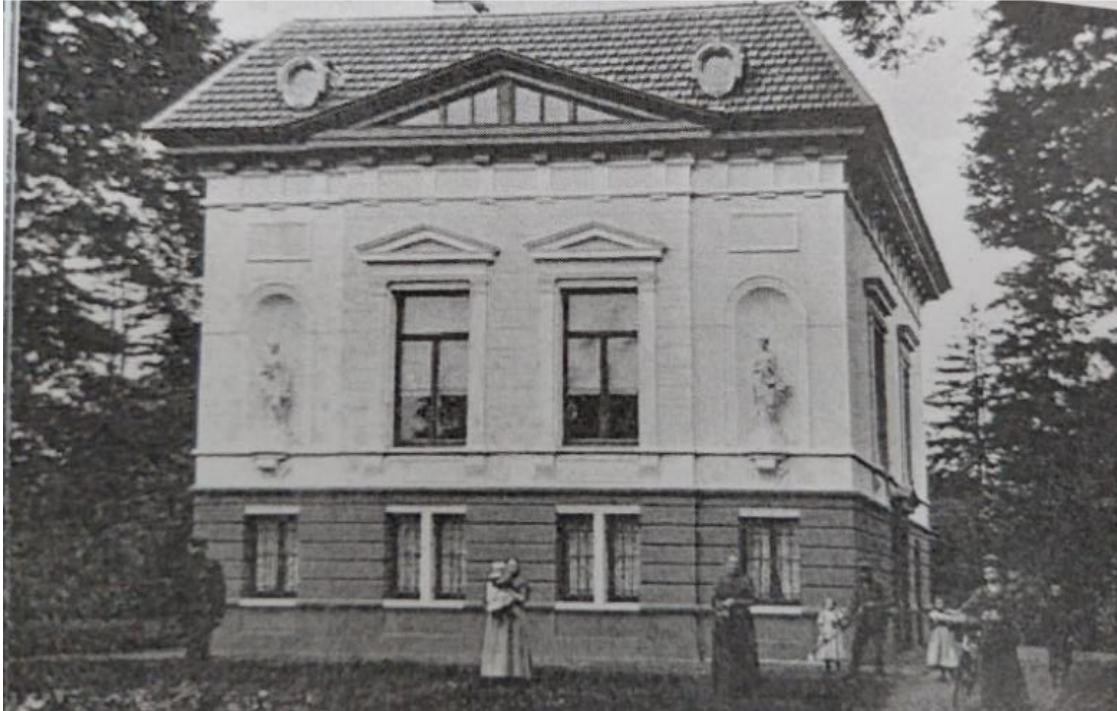
Figuur 3.4: Huize Treeswijk, ná de verbouwing door baron van Oldeneel. Meest in het oog springend is het verdwijnen van de naam van het huis en het terugbrengen van het aantal verdiepingen van drie naar twee. In de periode hierna werden aan beide zijde nieuwe aanbouwen gebouwd.

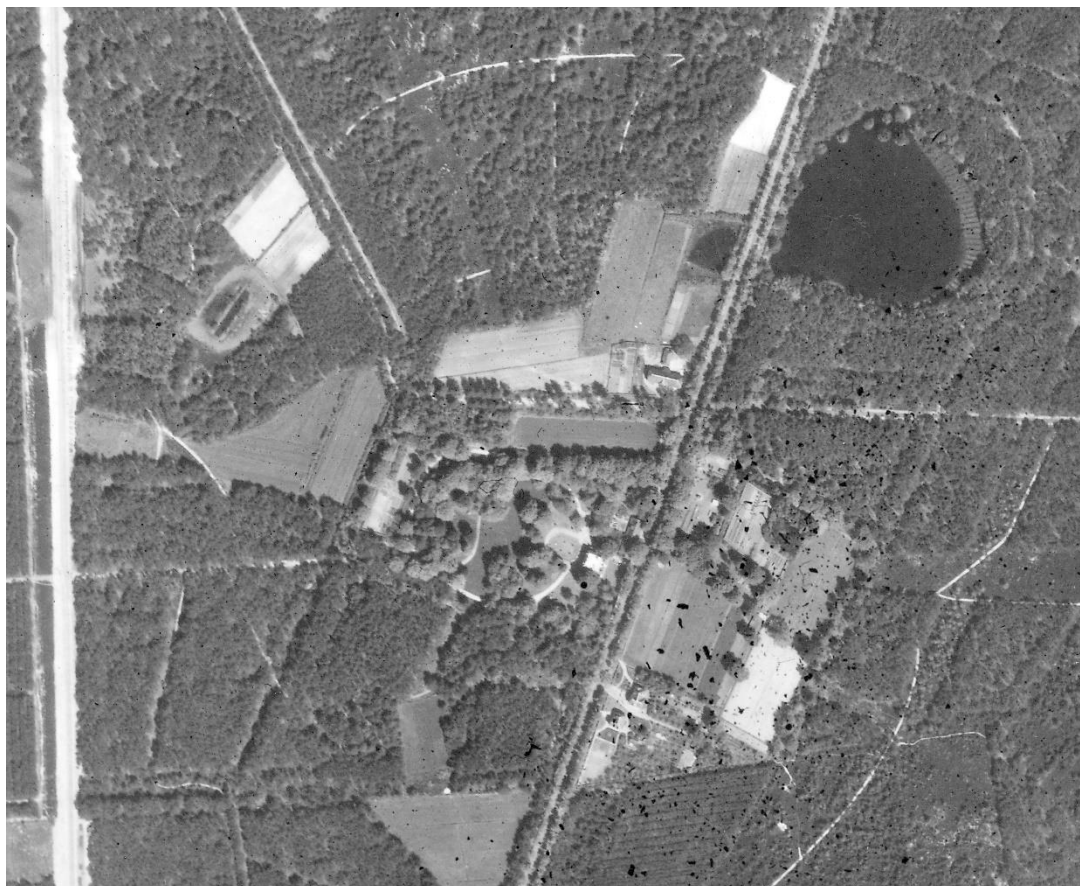
Figuur 3.5: Luchtfoto uit 1936. Zichtbaar is de villa, de landschappelijke aanleg met kronkelende paden

De parkaanleg uit het eind van de 19^e eeuw is duidelijk in Engelse landschapsstijl. De padenstructuur is kronkelend centraal achter de villa aangelegd. De bomen bestaan uit een gevarieerd assortiment, van eiken, beuken en tamme kastanje. Er liggen heuvelachtige structuren in het park die leiden langs de verschillende bomen. Een klein prieel is aan de zuidzijde van de villa zichtbaar. De entree kronkelt om de dienstwoningen heen en er is één pad aangelegd naar de boerderij die op dit moment bekend is als restaurant “de Treeswijkhoeve”. De luchtfoto uit 1936 toont de tuin in optimale vorm. Het beeld wordt bevestigd door Historische Topografische Kaart uit de periode 1955 (een uitsnede is zichtbaar op figuur 3.7).

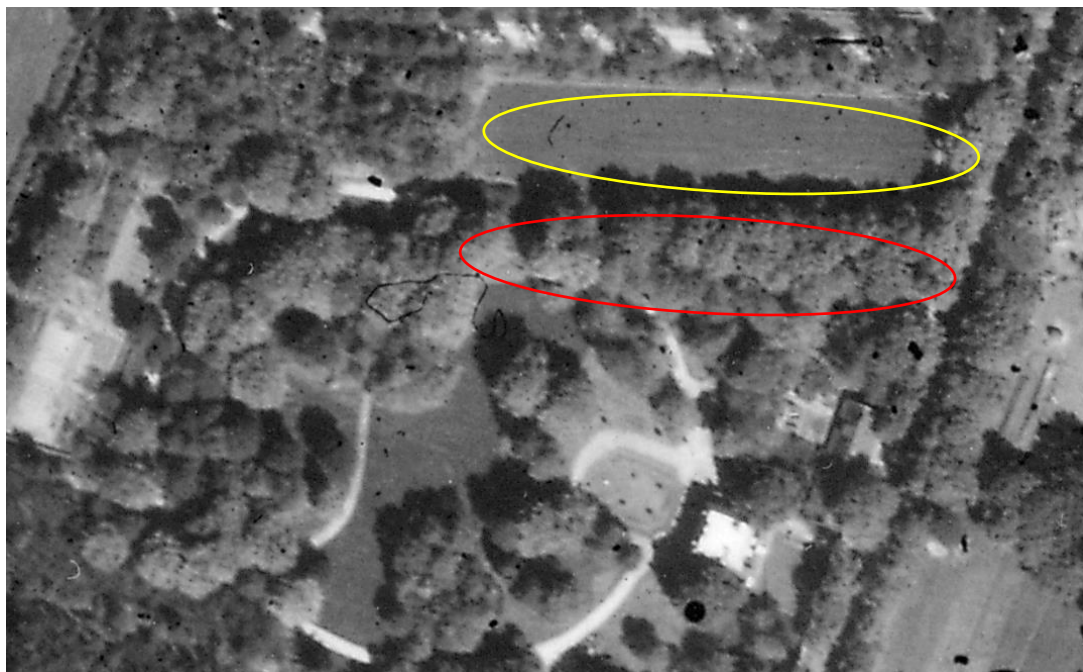
Figuur 3.6: Detail uit de luchtfoto van 1936. Zichtbaar is voornamelijk de padenstructuur aan de achterzijde van de woning. De entree is ook hier al lusvormig om de dienstwoningen heen. De projectlocatie is aan de noordzijde van het perceel gelegen. In 1936 is dit nog duidelijk een gras- of akkerland, duidelijk begrensd van de landschapstuin. De aanplant ten zuiden van het grasland (rood) is een laan die nu nog aanwezig is. In geel (globaal) de projectlocatie.

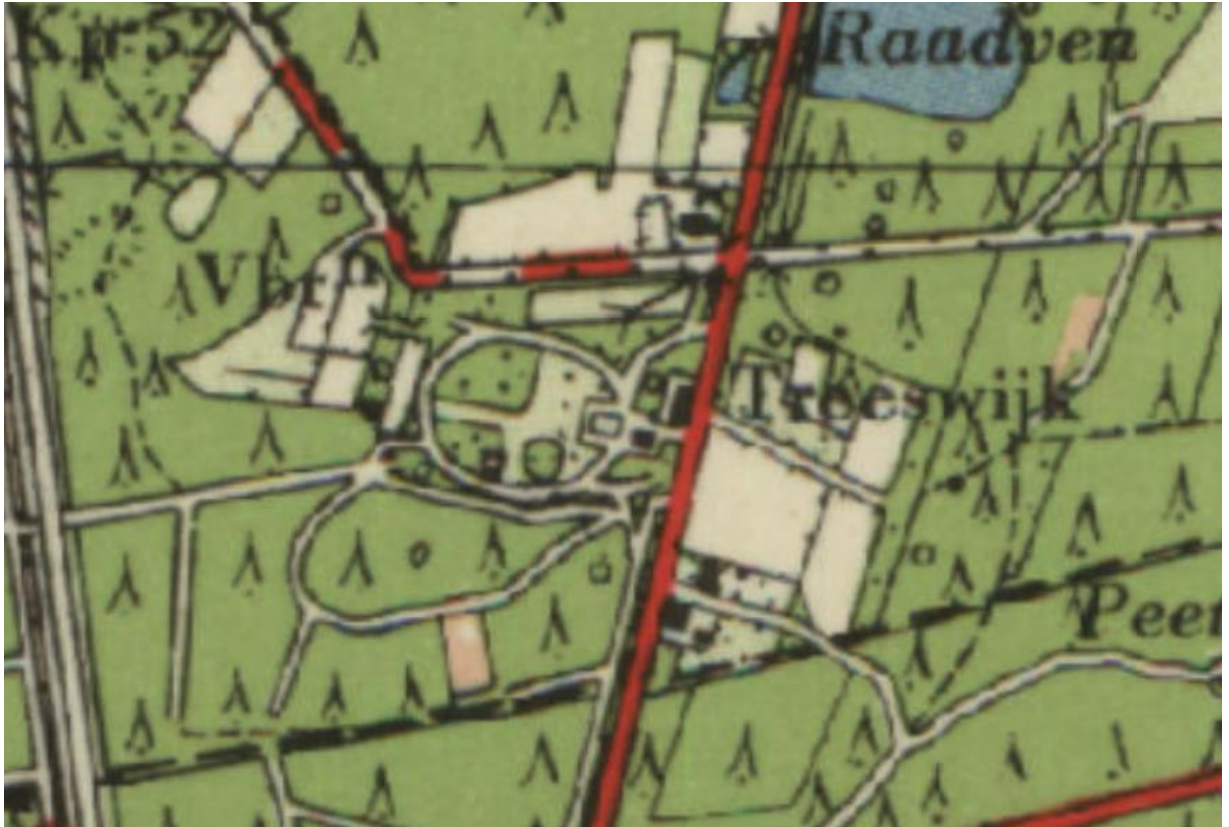
Figuur 3.7: Uitsnede uit de Historische Topografische Kaart uit 1955 (bron: Kadaster). De parkaanleg in Engelse Landschapsstijl is duidelijk zichtbaar.

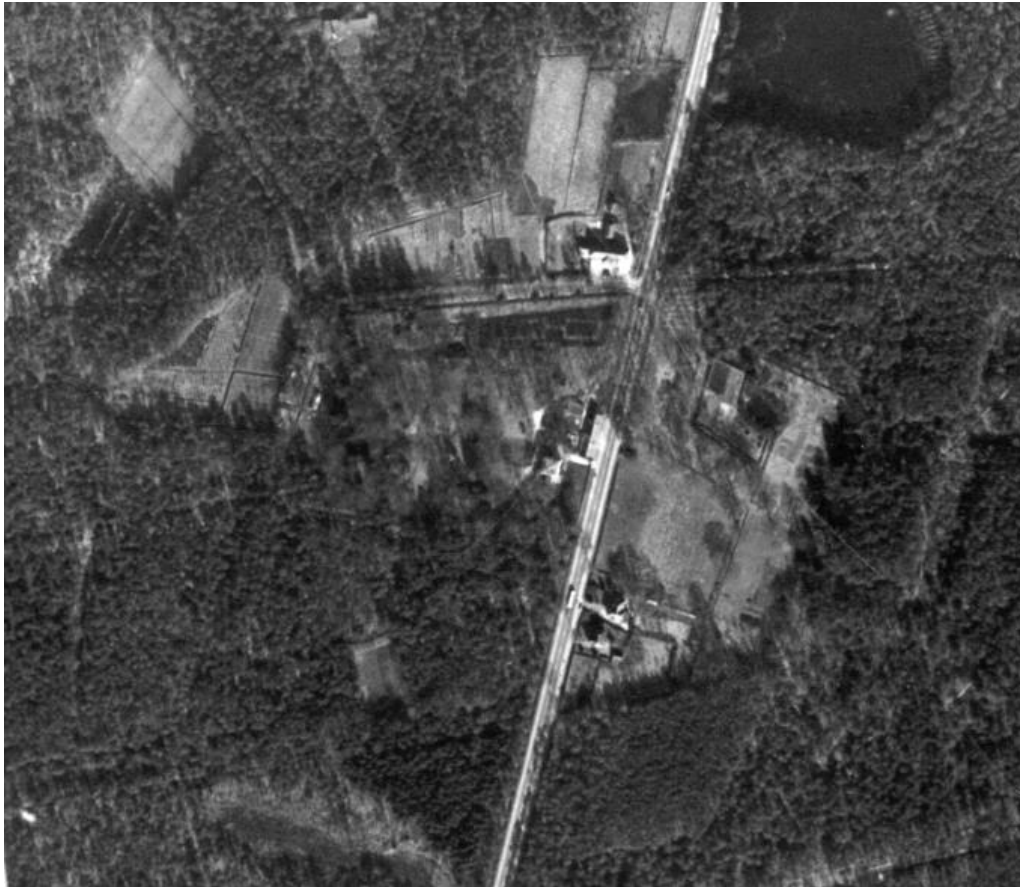
Figuur 3.8: Luchtfoto van de projectlocatie uit 1961. De witte toon van de paden lijken te wijzen op halfverharding door middel van grind, zoals thans ook het geval.

In een late fase is de projectlocatie in gebruik geweest als tennisbaan (waarneming op basis van *oral history*, niet ondersteund door archiefmateriaal). De luchtfoto uit 1961 toont in elk geval een structuur die overeenkomt met de afmetingen en vorm van een tennisbaan, zie figuur 3.8 en 3.9. De noordzijde van de projectlocatie is al sinds de aanleg van het park begrensd door begroeiing.

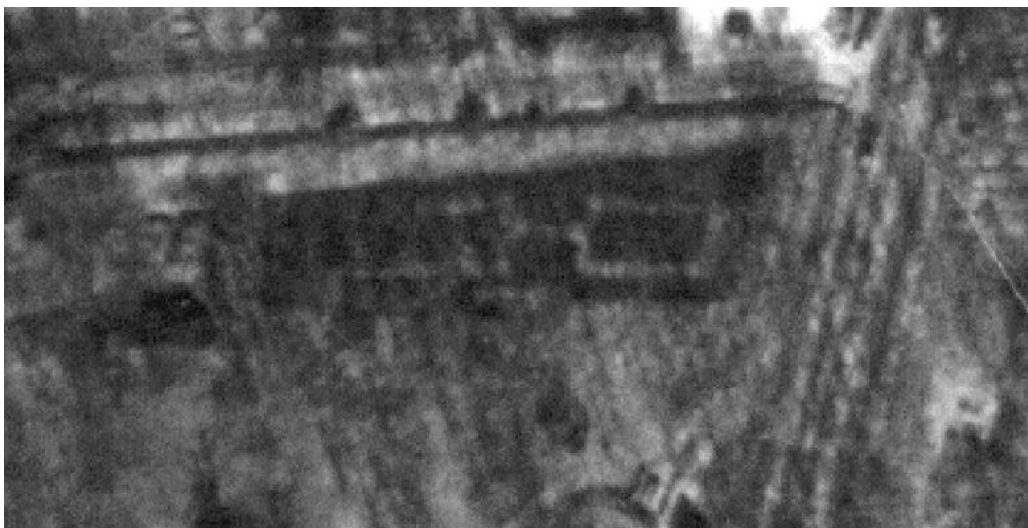
Figuur 3.9: Uitsnede uit de luchtfoto uit 1961. De duidelijke rechthoek lijkt een tennisbaan te zijn, aangelegd in de periode 1950-1960. Er is geen archiefbewijs voor een tennisbaan (of een andere functie) gevonden.

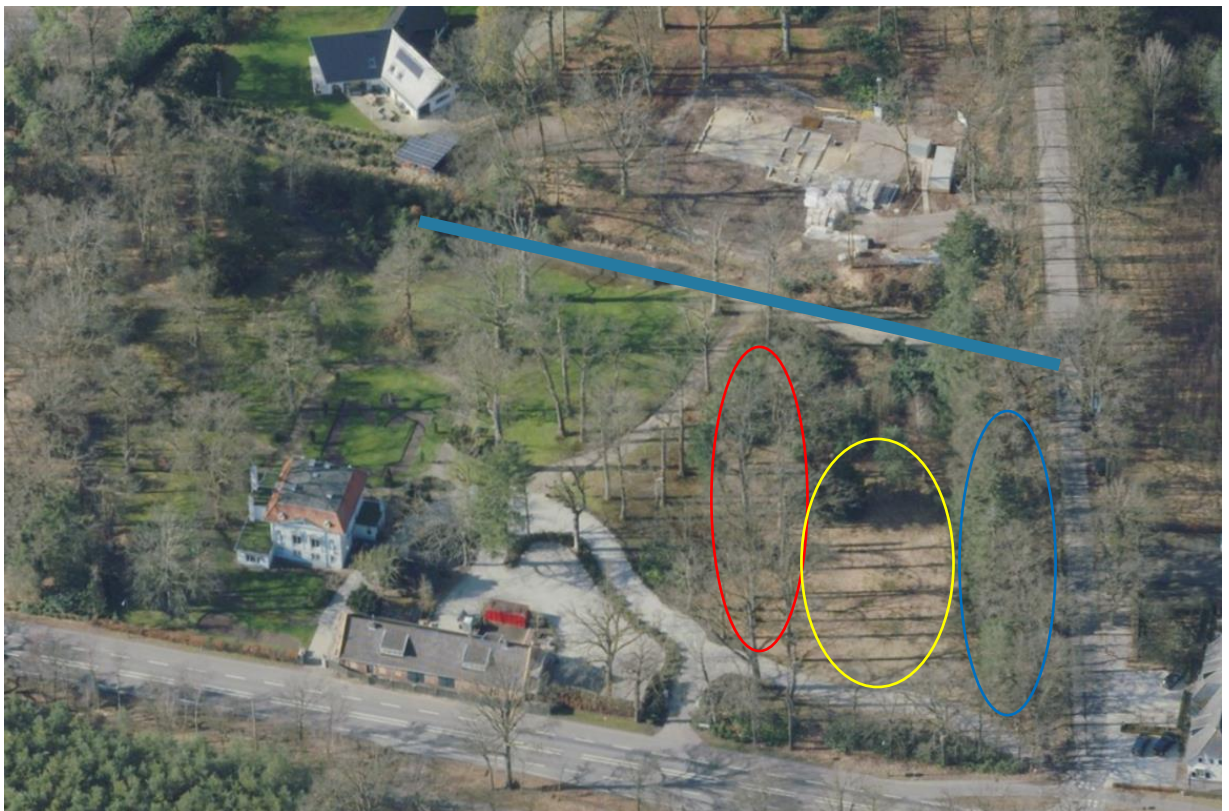
Figuur 3.10: Recente luchtfoto. De landschapsaanleg is beëindigd door de nieuwbouw aan de achterzijde. De lusvormige entree om de dienstwoningen is nog goed herkenbaar, en beide lusvormige paden naar de oostzijde van het perceel eveneens. De aanleg wordt thans met rechte lijn beëindigd door de nieuwe kadastrale begrenzing ten behoeve van de bouw van nieuwe villa's. Het pas naar het noorden (richting restaurant Treeswijkhoeve) dateert eveneens uit de periode van de aanleg. In rood omcirkeld de bomenrijen die de parkaanleg uit eind 19^e eeuw begrensd. In geel de projectlocatie.

- De aanleg heeft wezenlijk aan waarde ingeboet door nieuwbouw aan de oostzijde. Daartoe is een recht pad aan in noord-zuid richting aangelegd aan de oostzijde van het perceel (blauwe lijn op figuur 3.10). Dit verstoort de opzet (de aanleg is verloren gegaan) en aard (rechte vormen in plaats van kronkelend 'natuurlijk') van de tuin in Engelse landschapstijl. Aan de oostzijde van het nieuwe pad is begroeiing aangebracht die de nieuwe bebouwing aan het zicht moet onttrekken. Gekozen is voor een groenblijvend assortiment.

- De tuinstructuur om de dienstwoningen heen (de grindpaden naar de villa en boerderij Treeswijkhoeve) is nog intact aanwezig.
- De bomenrij tussen villa en projectlocatie (rood omcirkeld op figuur 3.10) is jonger dan de aanleg van de tuin, maar is wel als sinds de aanleg als "bos" of "onderdeel van de landschapstuin" in gebruik. Opmerkelijk is de plaatsing van de bomen in een strakke lijn. Dit pas niet in de architectuur van de Engelse landschapstijl.

- De bomenrij aan de noordzijde van de landschapstuin (blauw omcirkeld) is duidelijk jonger dan de andere aanplant. Ook hier geldt dat de bomenrij recht aangeplant is, hetgeen weinig recht doet aan de architectuur van de Engelse landschapstijl. De bomenrij vertegenwoordigt geen wezenlijke waarde als bijdrage aan de parkaanleg.

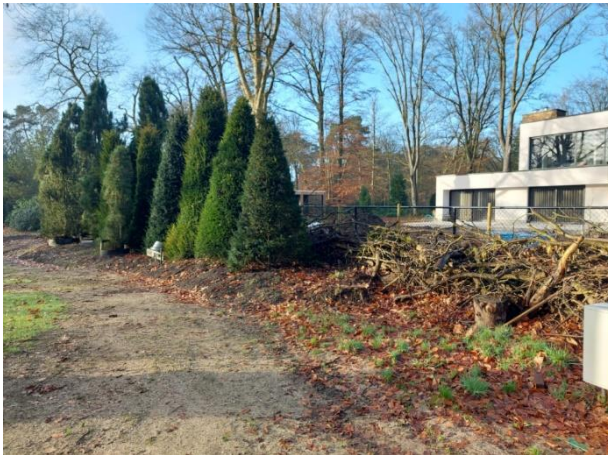
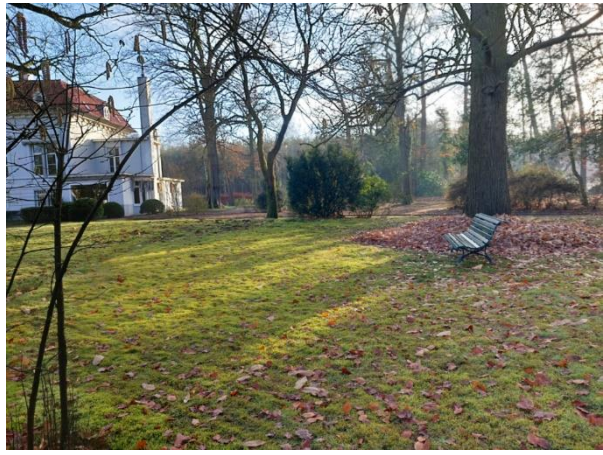
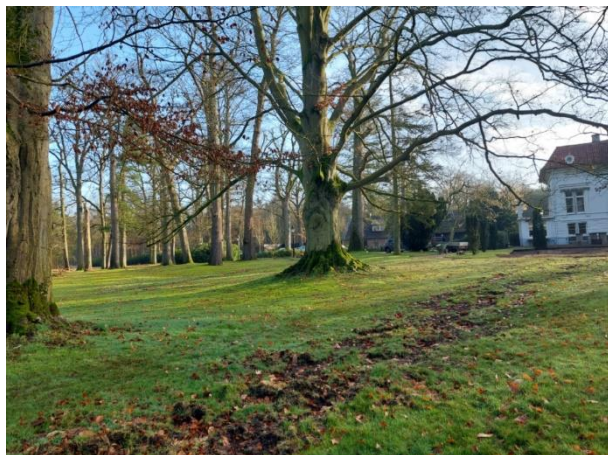
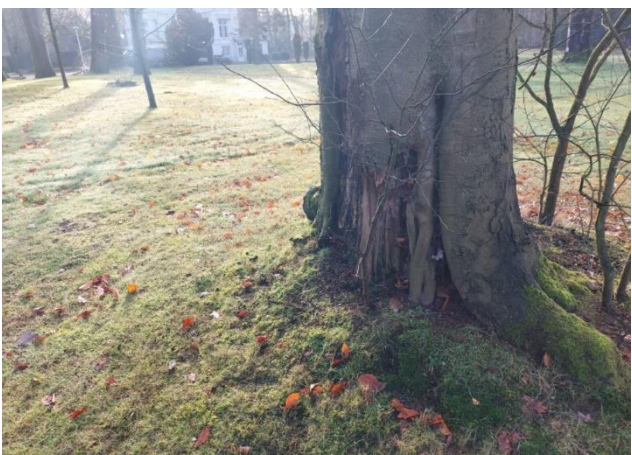
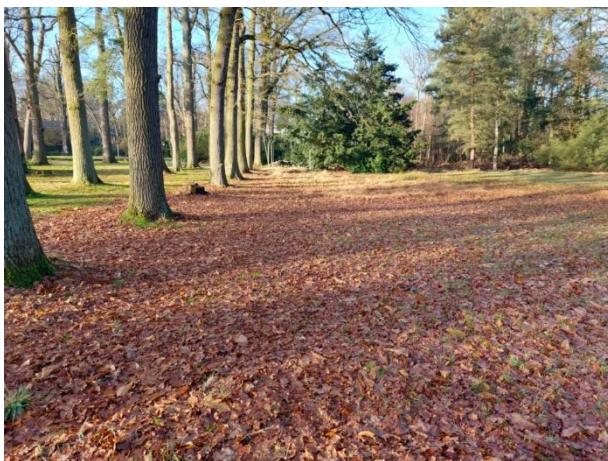
Figuur 3.11:

Linksboven: nieuwe aanplant en nieuwe bebouwing

Rechtsboven: zicht van projectlocatie naar villa. Toekomstig pad.

Linksmidden: oudste boom van de aanleg, centraal achter de villa

Rechtsmidden: veel van de oude bomen zijn in slechte staat

Linksonder: Projectlocatie en bomenrij als onderdeel van de parkaanleg (gele cirkel op figuur 3.10)

Rechtsonder: bomenrij ten noorden van projectlocatie (blauwe cirkel op figuur 3.10)
