# Verkennend bodemonderzoek Valkenswaardseweg 20 te Waalre

Opdrachtnummer: 22MP0208

**Rapport betreffende**  
Verkennend bodemonderzoek conform NEN 5740

**Datum rapport**  
18 oktober 2022

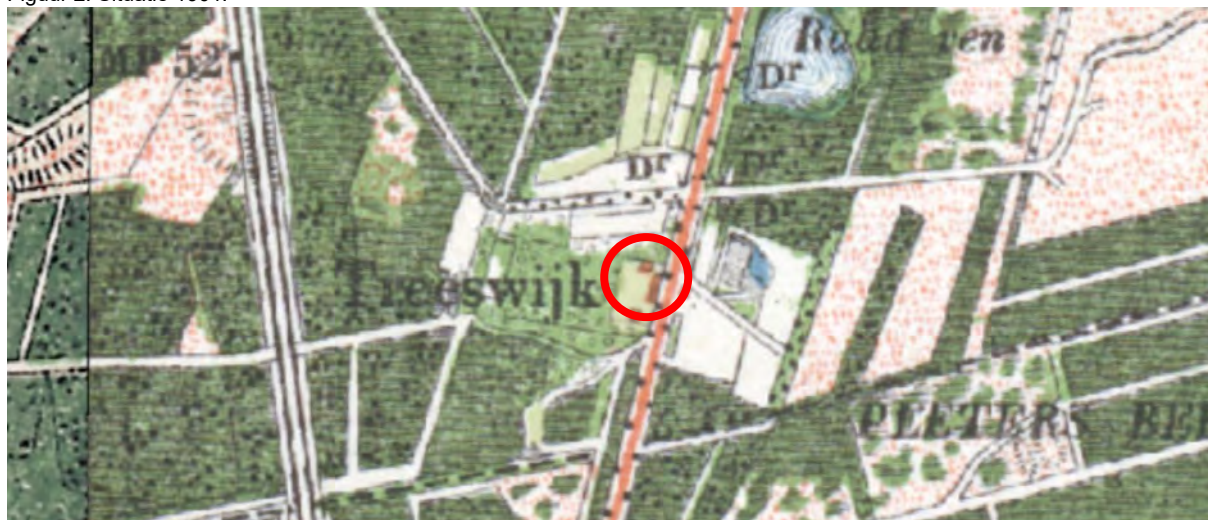
Figuur 2. Situatie 1901.

Jaartal	Gebruik	Bijzonderheden
1901	Op het perceel is reeds bebouwing aanwezig, echter niet op onderhavige locatie.	-
1927	De bebouwingssituatie is gewijzigd, ook op onderhavige locatie is sprake van bebouwing.	-
1953	De bebouwing binnen onderhavige locatie is gesloopt, betreft onverhard terrein.	sloop
1963	Wederom is de bebouwingssituatie op onderhavig perceel iets gewijzigd.	-
1998	De huidige situatie op en in de directe omgeving is zichtbaar.	-

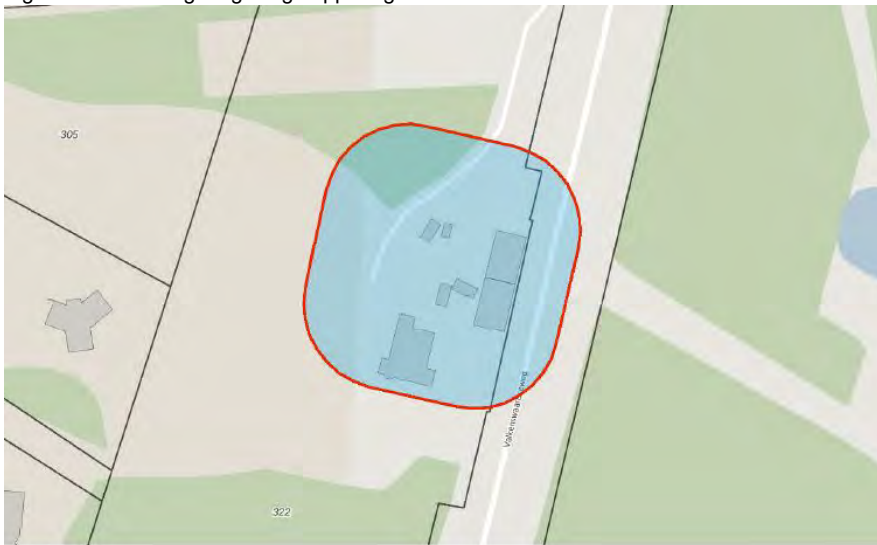
Figuur 7. Afbeelding omgevingsrapportage

Er zijn geen (bodem)gegevens bekend met betrekking tot onderhavig perceel.

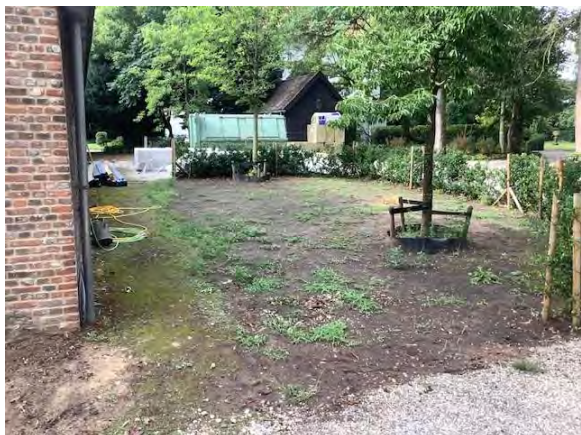
F001

De locatie was deels in gebruik als parkeerplaats, deze was voorzien van een grindverharding. Het overige terreindeel betrof groen/tuin.
